<トピックス>宇治及び穂高砂防観測所の業務について

宇治及び穂高砂防観測所の業務について

企画情報グループ 市田 児太郎

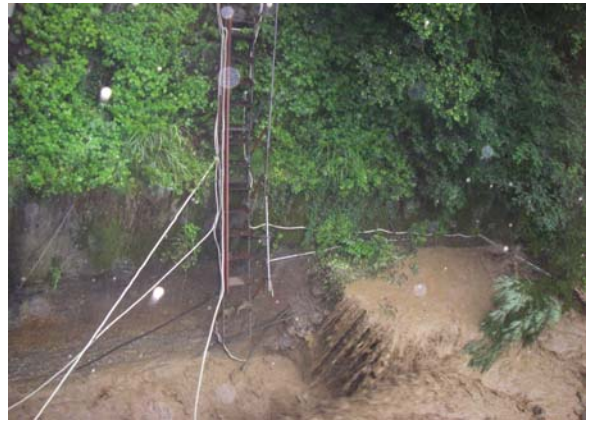
写真 3 足洗谷階段付近

足洗谷水路では、観測用水路まで降りる為の階段の地面が濁流によって削り取られ、階段が浮きあがった状態となり使用する事が出来なくなった（写真 3）。水路でも土砂等が詰まってしまった為、水の流れが変わり水路の両横が完全に掘れてしまった（写真 4）。この階段の側面や底にケーブルを這わせ水路の観測機器に繋いであったが、観測機器のほとんどは濁流に飲み込まれ千切れたケーブルだけが残されるという状況となった。水路の底に設置してあるハイドロフォンも傷つけられ、全ての観測機器が使えなくなってしまった。今回のように機器が無くなりケーブルだけが残されるという状態は観測時には比較的多いケースのトラブルになるかと思うが、私自身はこのようなトラブルに直面したのは初めてであった為少し驚いた。

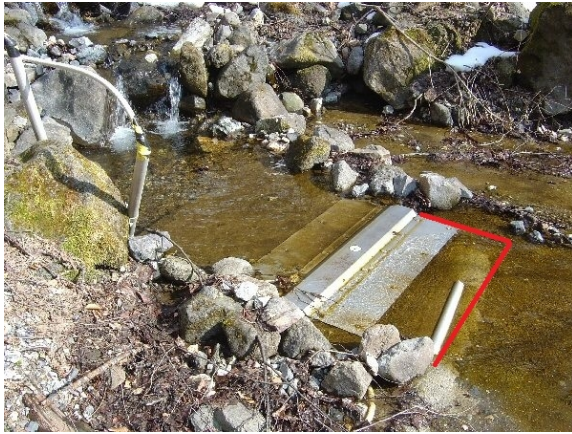
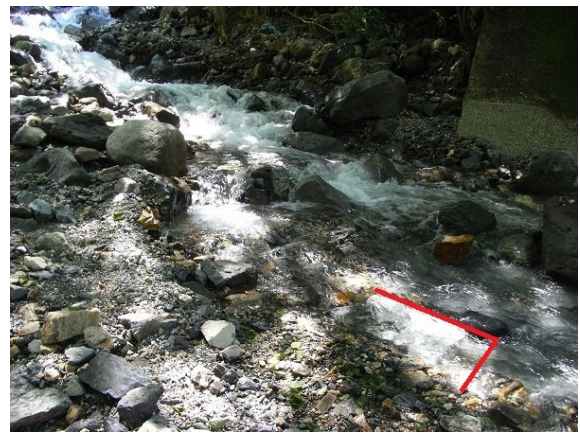
写真 5 割谷観測水路（左：被災前 右：被災後）

割谷水路では、水路付近は被災前とは完全に変わってしまっていた（写真 5）。またハイドロフォンの一部分以外が埋まってしまい現場の写真の撮影時にはどの場所にあったのかを探し出す所から始まった。水路周辺全体がほとんど変わってしまっている為、ハイドロフォンを探し出す事や被災前の写真と同じ位置からの撮影に苦労した。実際には少しハイドロフォン寄りの位置から撮影を行った。写真 5 に引いている赤いラインがハイドロフォンの位置である。またハイドロフォン以外にも濁度計等の観測機器が足洗谷水路と同じようにすべて流されてしまった。割谷水路の少し下流では流されたケーブルの一部が発見された。

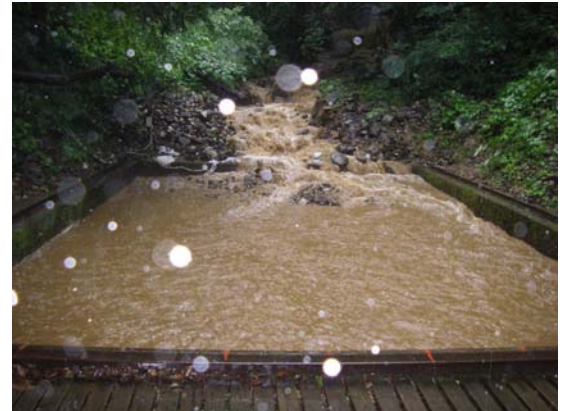
写真 6 ヒル谷試験堰堤

観測用水路とは別に、観測所に近いヒル谷試験堰堤でも大量の土砂が流れ込み限界まで溜まってしまった（写真 6）。この試験堰堤は年 1、2 回程度の排砂作業を行っているが、この土砂流出が起きる 1 週間前に 1 度目の排砂作業（ヒル谷試験堰堤土砂排砂実験）を行ったばかりであった。その為観測所としても珍しい排砂作業を 1 ヶ月で 2 回行う事が決まった。排砂作業には参加出来なかったが事前準備等を行った。また排砂作業は翌週、学生に観測所へ来てもらい作業が行われた。
